# 床下浸水で起きた調湿材の変色について

平成29年7月に7年目の床下点検を行った。  
その際、調湿材に変化が有りました。

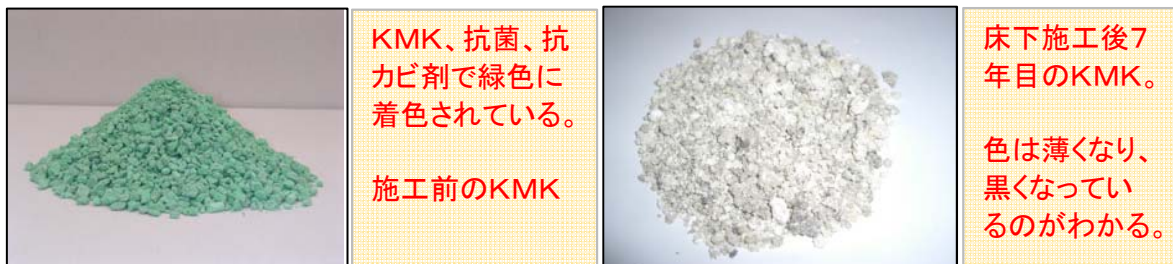
調湿材KMKを施工して7年目、床下点検に行ってみると  
調湿材が散らばり、施行した時点と異なりKMKの色にも  
変化が見られ、変色していました。

調湿材の黒い色の原因は、酸化鉄(錆び)でした。  
カビや細菌の繁殖痕は見られないと言う結果でした。

住宅は鉄骨造りで、水漏れが有ったことが判明しました。  
結果、水漏れが原因で水が鉄骨にかかり錆びが発生  
それが水と一緒に流れ、調湿材に付着し色に変色したことが判明しました。

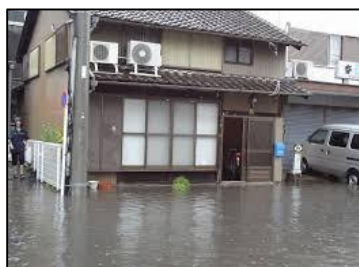
大雨で起きる床下浸水

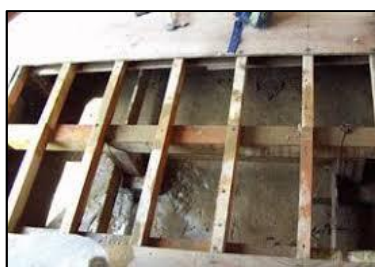
雨水が浸水した床下

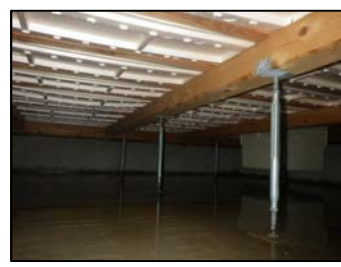
水漏れによる、床下の浸水状況
