調湿マットのシロアリ食害実験

実験結果

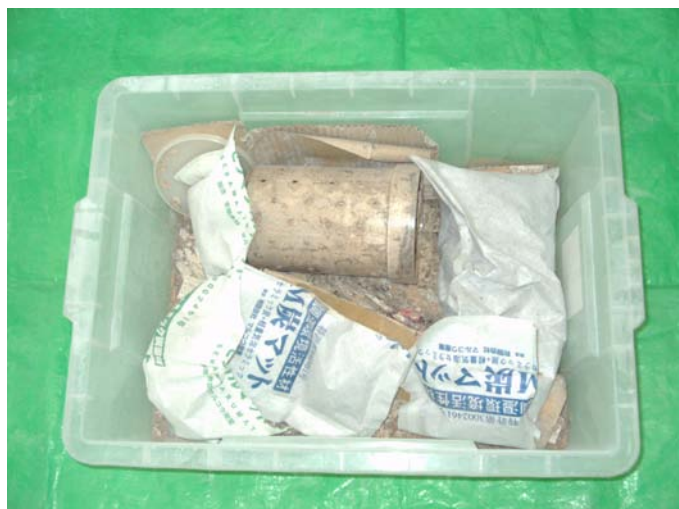
実験層の中に各マットを入れる

各種調湿マットによるシロアリ食害実験は、平成14年5月20日より平成15年4月10日まで行いました。実験で使用したシロアリは食害力が大きなイエシロアリで行いました。

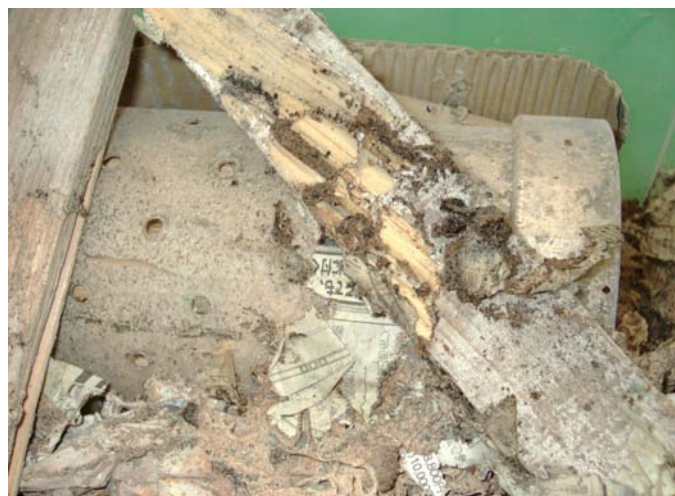
実験層の中の木材被害

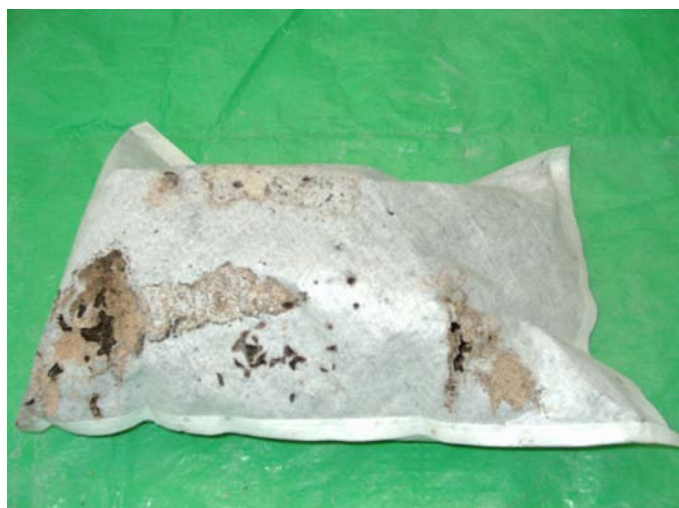
木炭マットの被害

木炭マットは、被害が酷くマットの中が巣のような状態になり炭まで食害されていました。

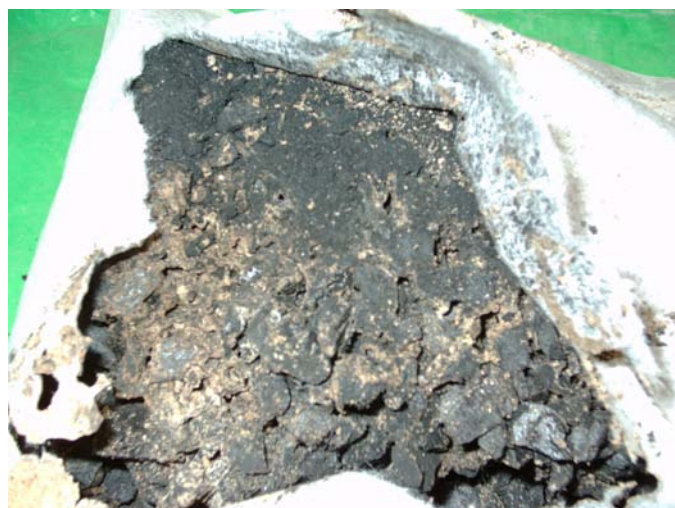
木炭を食害し蟻土で炭の塊ができた

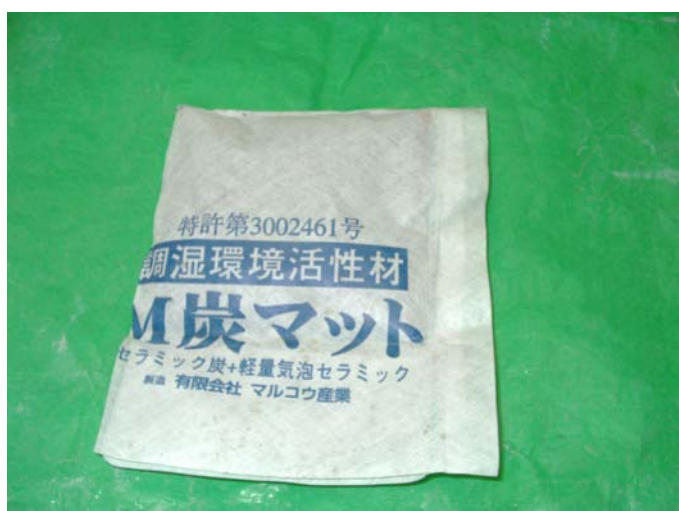
何も処理していないマット

何も処理されていないマットはマットに穴を開け中に入り込みました。

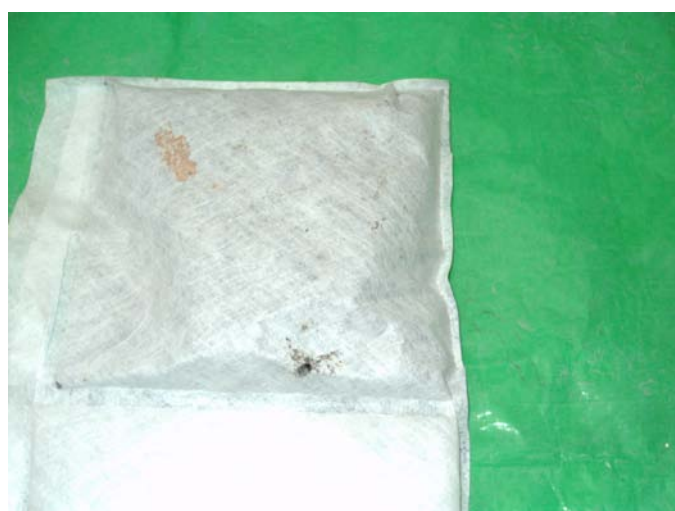
マットに穴を開けマット内に進入

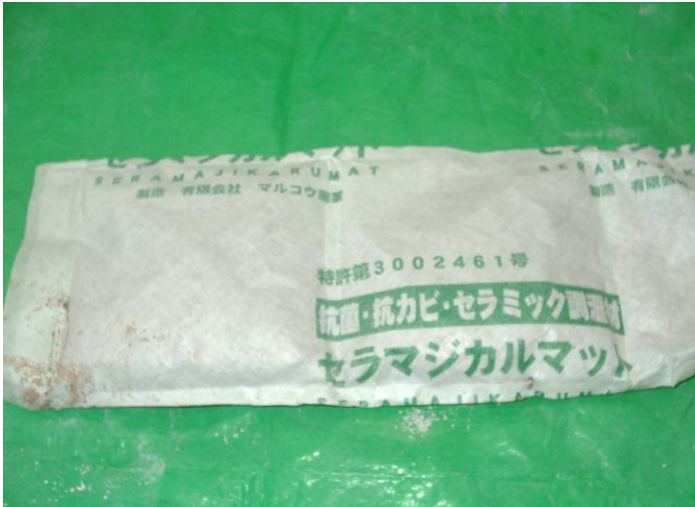
抗菌処理マット

抗菌処理されているマットは、マットに小さな穴を開けましたがシロアリは中に入り込みませんでした。抗菌・トルマリン処理してあるマットは、何の食害も起きませんでした。

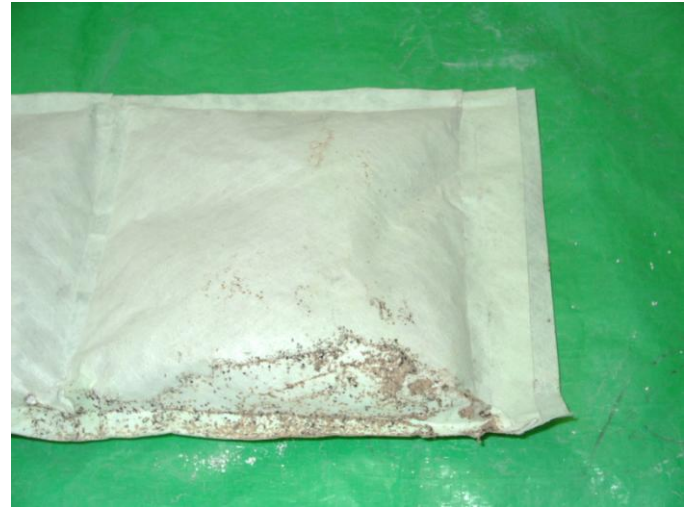
マットに小さな穴を開けたが進入は無かった

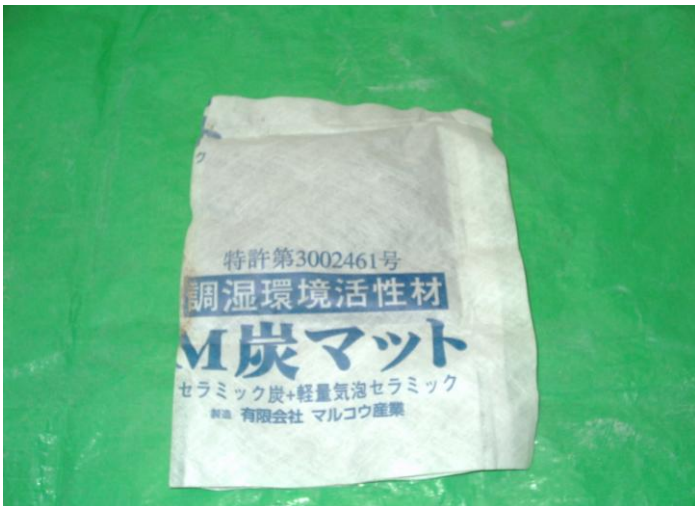
抗菌・トルマリン処理マット

トルマリンの出すマイナスイオンにより、シロアリの食害が食い止められたと思われます。

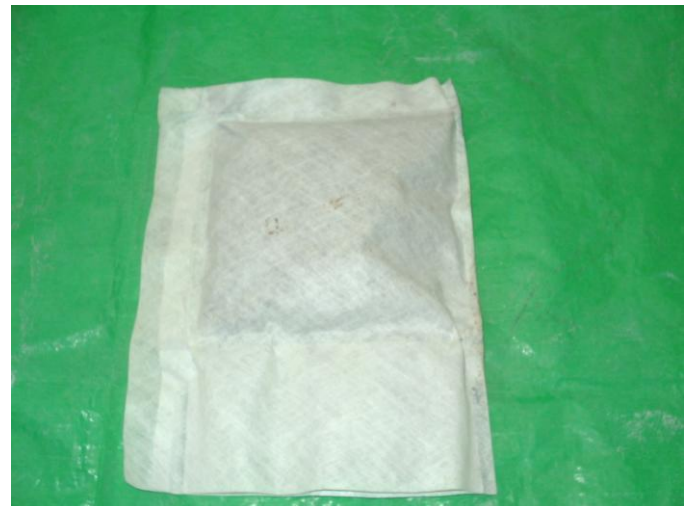
シロアリはマットに穴も開けず食害もありませんでした。
